Airmax Swiss – Bei älteren Bodenheizungen lässt die Heizleistung mit der Zeit aufgrund von Verschlämmung bis zu 30% nach.

Neues Versiegelungsverfahren verlängert Lebensdauer der Bodenheizung um Jahrzehnte

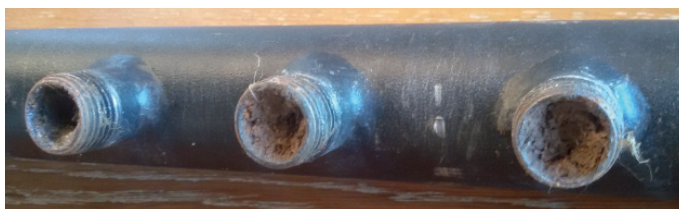
Das «Microclean»-Verfahren ermöglicht eine Tiefenreinigung der verschlammten Rohre ab der Heizzentrale, ohne dass dafür bauliche Massnahmen notwendig sind.

Anstatt nun die Bodenheizung oder die Heizverteiler mit einem grossen Aufwand zu ersetzen, kann das Heizsystem mit dem neuen «Microclean»-Verfahren einfach und kostengünstig von innen gereinigt und saniert werden. Dabei ist das

Demontieren der Heizverteiler oder Heizschlangen nicht notwendig. Das neue Verfahren ermöglicht eine Tiefenreinigung ab der Heizzentrale, ohne dass dafür bauliche Massnahmen notwendig sind.

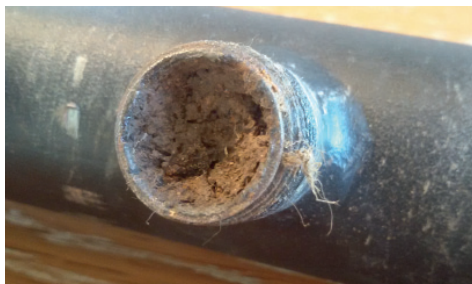
Der Sauerstoffeintritt begünstigt die Schlamm- bildung in den Heizschlangen und verstopft diese.

Der Sauerstoffeintritt begünstigt die Schlamm- bildung in den Heiz-

schlangen und den Radiatoren in erheblichem Masse. Der Sauerstoff kommt vor allem durch das Nachfüllen von Heizwasser oder bei älteren Bodenheizungsschlangen durch die Sauerstoffdiffusion – also den Sauerstoffeintritt über die Heizschlangen – zustande.

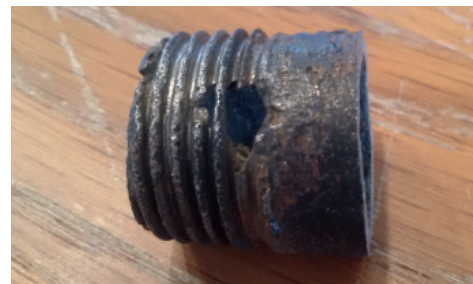
Das Eindringen von Sauerstoff fördert die Rost- bildung in Steigleitungen und Heizverteiltern.

Das Eindringen von Sauerstoff fördert zudem die Rostbildung in den Steigleitungen und den Heizverteiltern erheblich. Die entstandenen Rostpartikel zirkulieren nun im Heizsystem und fördern den Verschleiss in den Heizschlangen. Die Folgen sind das Ausschweben der Stabilisatoren, die Bildung von

Haarrissen mit undichten Stellen in den Heizschlangen sowie eine frühzeitige Alterung.

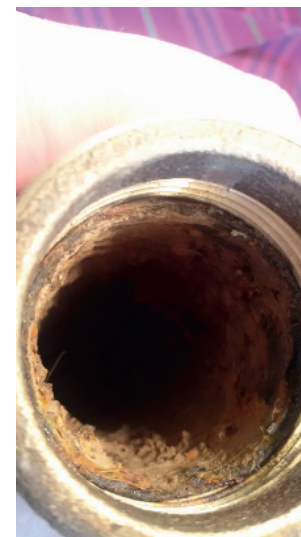
Der Prozess der Schlamm- bildung ist schleichend.

Der Prozess der Schlamm- bildung ist schleichend. Die Auswirkung ist oft nicht oder nur durch eine vermin-

derte Heizleistung und kalte Stellen im Boden oder komplett kalten Zimmern erkennbar. Durch den entstehenden Wärmeverlust erhöht sich der Energiebedarf um bis zu 30%.
